第 12 回能代宇宙イベント報告書

東京工業大学 CREATE C-18K プロジェクト

2016 年 12 月 20 日

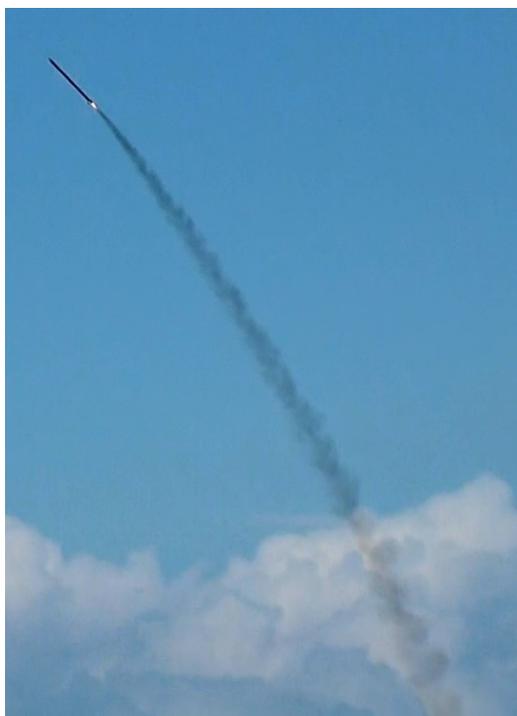
12:00 発射予定として点火シーケンスを開始するが、ステムに挿す金属部品の締結が不十分で配管冷却のための予備充填をした際にステムが抜けてしまった。12:15 を発射予定としこの修正にあたり、再び点火シーケンスを実施すると酸化剤充填まで正常に行われ予定通り点火された。ランチャ離脱から約 1 秒で水平からの姿勢角が 70° から 55° 程度に傾き(図 3.1)、その後も緩やかに角度を下げながら上昇していった。

図 3.1 ランチャ離脱から約 1 秒後の飛翔の様子

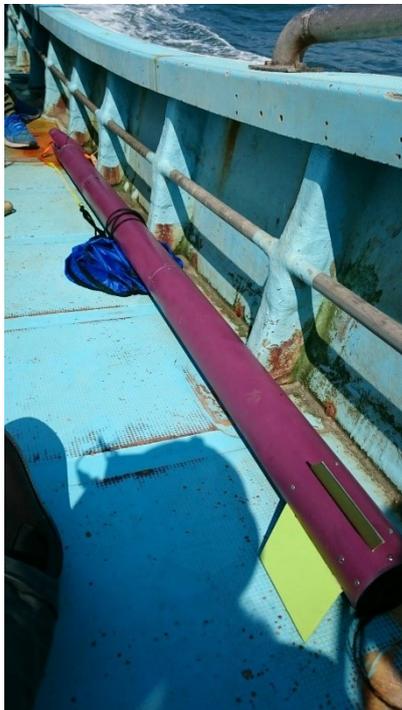
回収にあたった漁船から着水が目視で確認できたため、機体の回収は問題なく行われた。着水時の衝撃でフィンが 2 枚折れ、エンジンチューブの下端付近は炭素繊維が露出していた。(図 3.2)

図 3.2 回収された機体

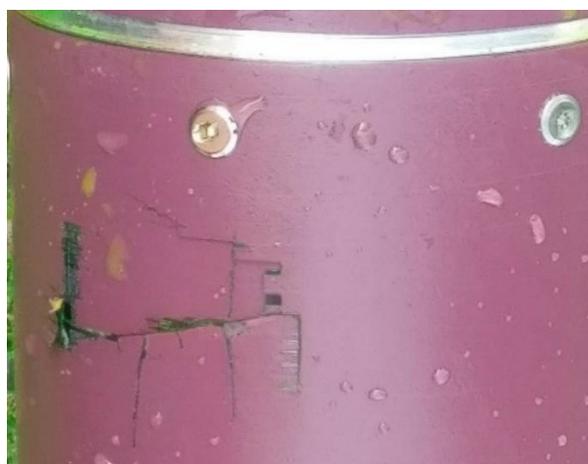
フロート部ボディチューブの一部に亀裂が入っていた。(図 3.3)これは、シミュレーションでは開傘時の対気速度は 70m/s を超えていたと予想されることから、ノーズフェアリングが外れた際に勢いよく衝突したためと考えられる。

図 3.3 フロート部ボディチューブの破損状況

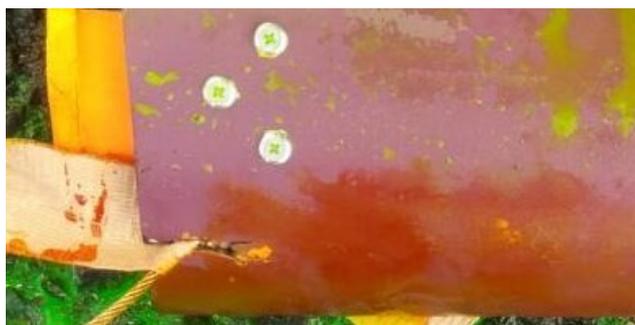
分離側ノーズフェアリングにも欠損が見られた。(図 3.4)これは、分離したノーズが減速作用を生じることで機体本体との間にオープニングショックを生じてし

まい、強い力が生じワイヤーの張力によってノーズを破壊したと考えられる。

図 3.4 分離側ノーズフェアリングの破損状況

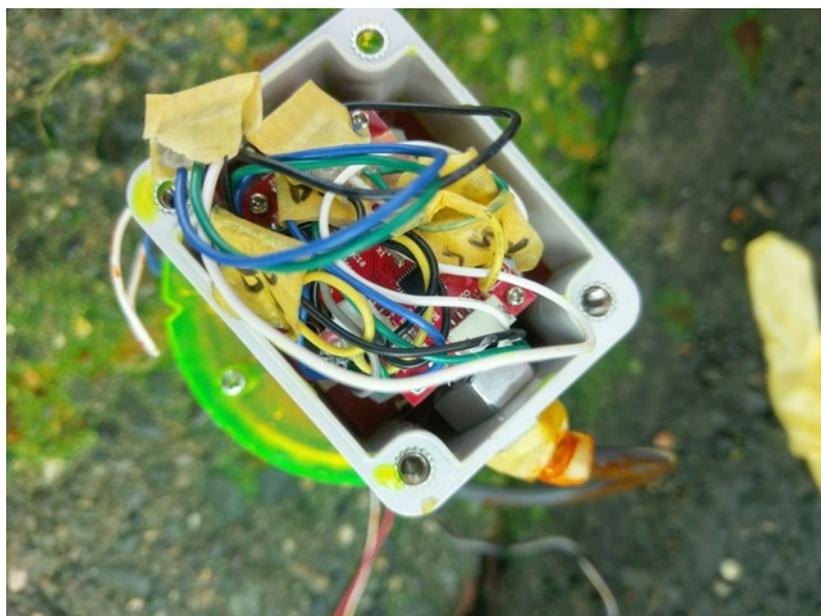
電装は水密ボックスの外にある部品のみ水没したことを除けば無傷で回収できた。(図 3.5, 図 3.6)

図 3.5 水密ボックス内のデータログ用基板

今回はトラブルなどで直前まで様々な変更があった。事前にテストを何回も重ねていれば防げたかもしれない事象がいくつかあったので次回からはより余裕をもった工程で作業することが課題である。また、水密ボックスに関してもロケット本体に入るサイズが小さいので水密ボックスを複数使用する、ロケットの区画で水密構造を作るなどの水密区画の拡大による対策が必要である。データの保存方法についても SD カードだけに頼らず別の方法も模索していきたい。

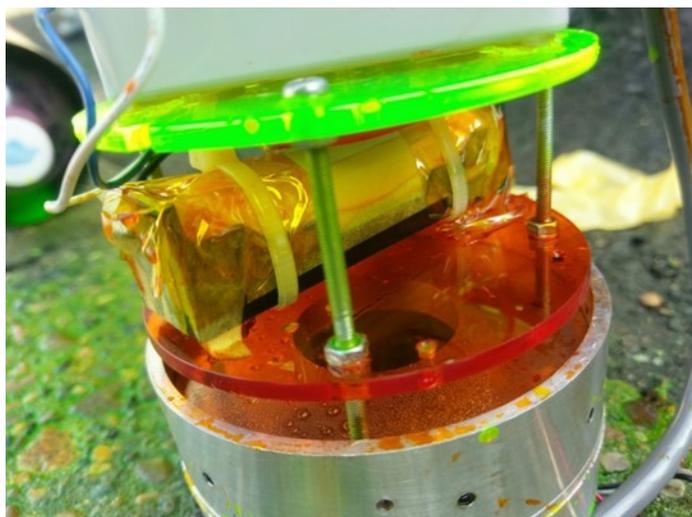
図 3.6 水没した LiFe 電池

回収した機体の micro SD HC カードに記録されていたデータは破損していた。当初飛行を予定していた気象条件に合わせてパラシュート開放後 150 秒でファイルを閉じるように設計したものの、実際の点火から着水までの飛行時間は 98 秒となっていて着水の時に電源喪失したものと考えられる。設計段階で使用を予定していた電池は予備も含めて全て直前になって開放機構のサーボモータに対して電流不足を起こし、急遽電源として別種類の電池を水密ボックスの外に配置していた。今回は飛行中のログを取得できなかったため、カメラの動画などから解析を行った。解析の結果を表 3.1 に示す。
