# 東京工業大学 CREATE

## 第 8 回伊豆大島ロケット共同打上実験報告書

### C-05J プロジェクト

東京工業大学ロケットサークル CREATE

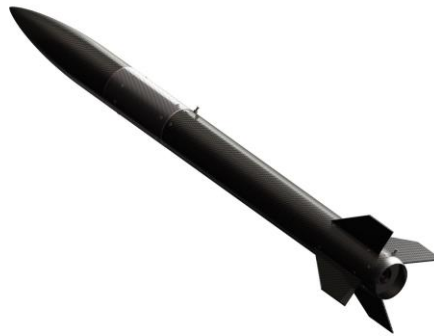
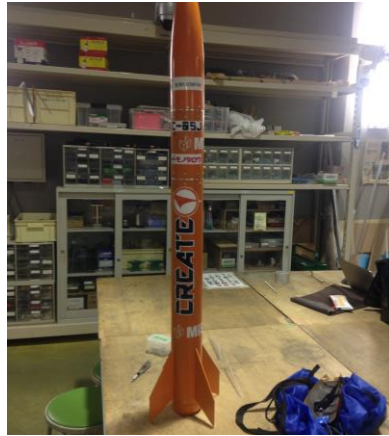
図 5.1 機体外観

機体外観を図 5.1 に示す。

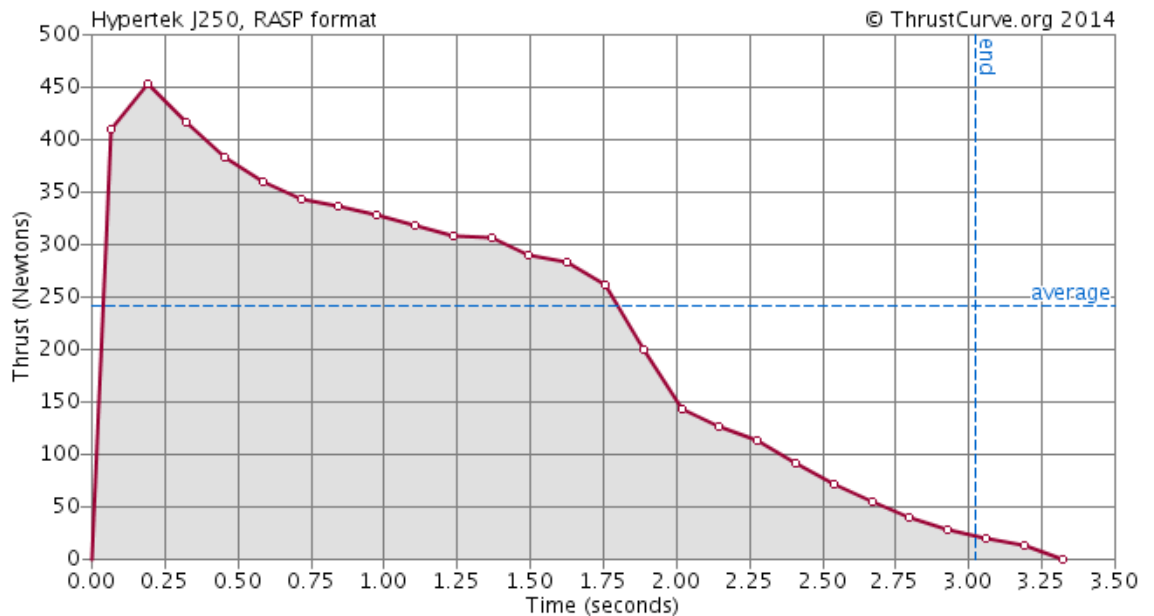
図 5.6 推力曲線(<http://www.thrustcurve.org/>)

型番                                   HyperTEK J250 440/54-125-J  
 燃焼時間                               3.0[s]  
 トータルインパルス                 744.5[Ns]  
 最大推力                               453[N]

公称推力曲線は図 5.6 のとおりである。

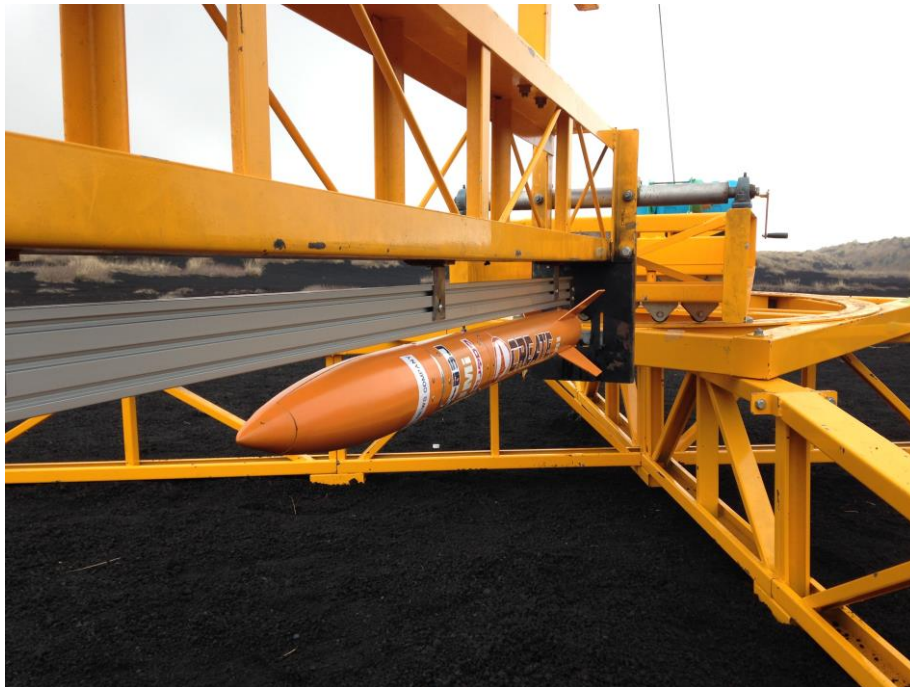
図 6.1 機体挿入

GSE 準備及びランチャー準備に伴う待機時間はあったが、一時的に組立を停止して最終セットアップのタイミングをずらすことで対応した。機体挿入時には特に問題は見られなかった。

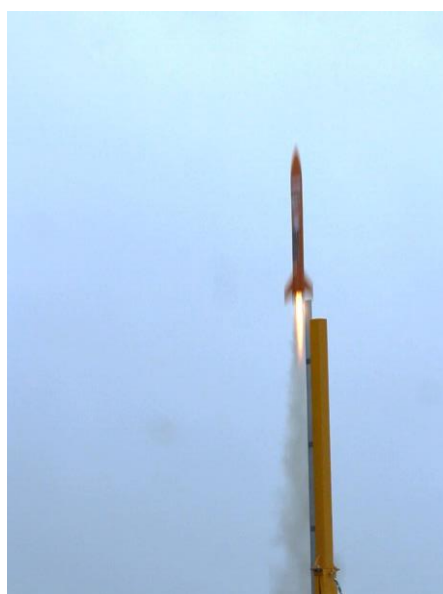
図 6.3 ランチャー離脱

点火後正常に上昇し、ランチャーを離脱した(図 6.3)。ランチャー離脱後、ロケット本体は目視で確認できる限り全く触れることなく上昇を続けた。しかし、燃焼終了とほぼ同時にノーズの解放する側が取れてパラシュートが飛び出し、パラシュート開放時のショックに伴ってもう片側のノーズ、ノーズ先端部、分離機構、フィン(全4枚)の接着(アラルダイトスタンダード)がはがれて空中で飛散した。

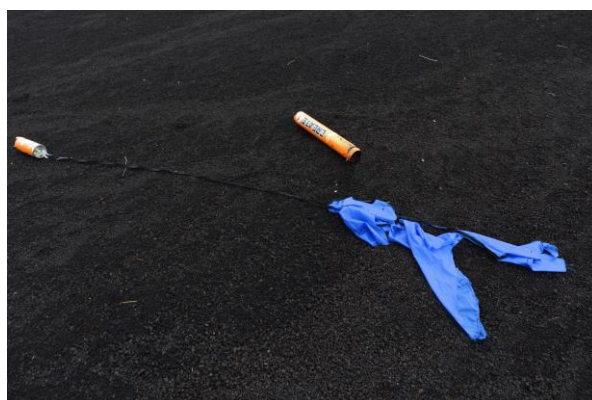
図 6.5 回収した機体

全部品が射点から約 200m 以内の場所に落下したため、なかなか見つからない部品もあったが打上から 30 分程度で全部品の回収に成功した。  
エンジンチューブの上部が落下時の衝撃で破壊していた。

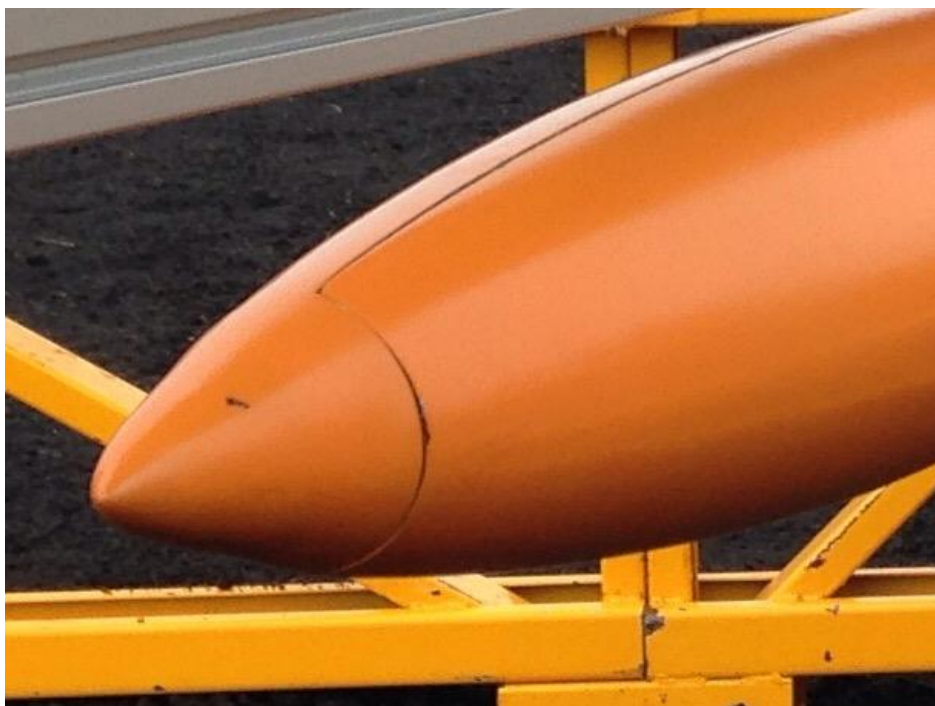
図 6.6 ノーズコーン隙間

機体挿入時の画像を拡大するとノーズコーンに隙間が見られた。(図6) 燃焼終了時(すなわち最大速度時)にこの隙間から空気が入り込んで内圧が高まり、ノーズの誤開放につながったと考えられる。

今後の機体ではノーズに空気が入ってこないような構造を採用することを検討する。
