第 13 回伊豆大島共同打上実験報告書

東京工業大学 CREATE C-31J プロジェクト

C-31J PM 村上 勝也

2017 年 12 月 3 日

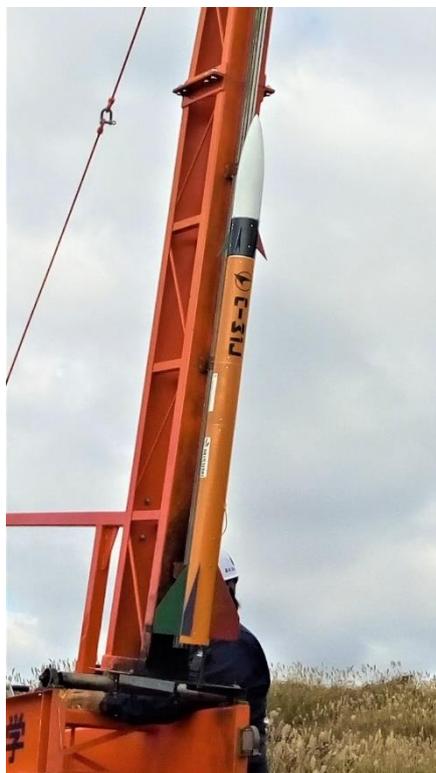
図1 機体外観

機体の外観を図1に示す。

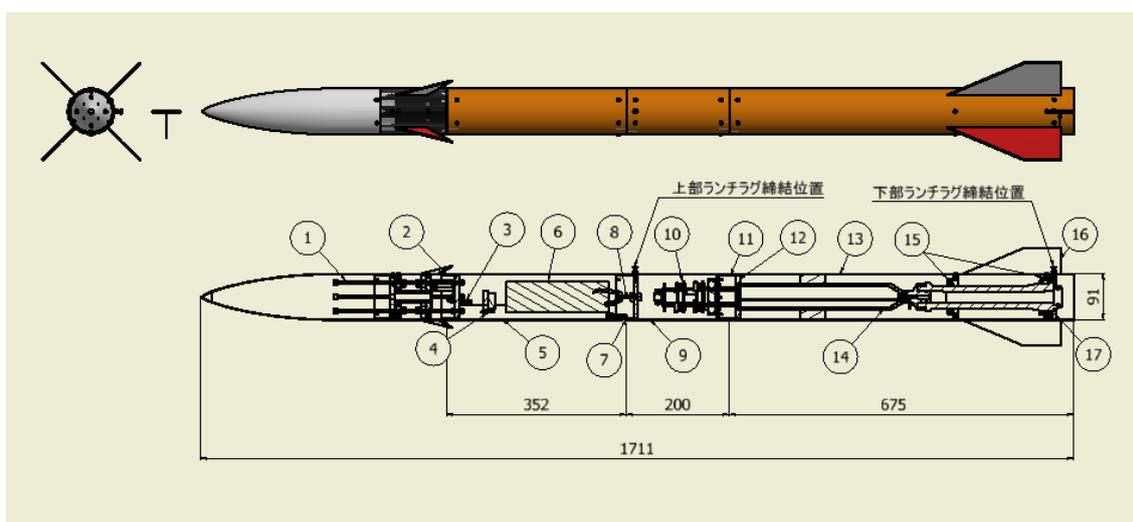
図2 機体寸法及び部材位置(全体)

まず、図2に全体の、図3に2段目の部材位置を示す。

まず、2段目の固定に関して記述する。飛翔方向に垂直な方向については、図2及び表2に示した部品番号1の250mmの半ネジ長ボルト4本を2段目の上下エンジン受けに通し、ボルトを1段目に固定することで実現した。飛翔方向については、PEラインと呼ばれる釣り糸を2段目の上下エンジン受け及び1段目の最上部カプラー(部品番号2)に固定したU字ボルト(部品番号3)に通して結ぶことで実現した。

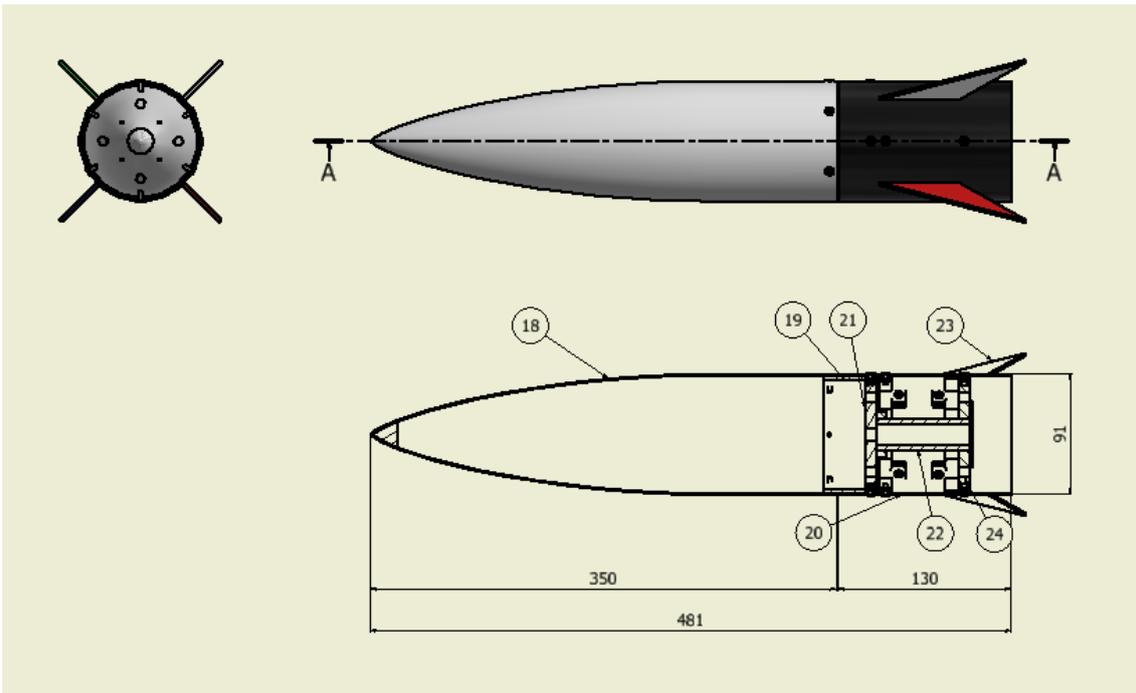
図3 機体寸法及び部材位置(2段目)

最後に、2段目の分離について記述する。先述の通り、本機体の2段目を飛翔方向に固定しているのはPEラインのみである。2段目の分離は、2段目エンジンの燃焼によってこのPEラインを焼き切ることで、飛翔方向の拘束をなくし、2段目が1段目から分離する方式を取った。拘束がなくなった後は、前述の半ネジ長ボルトがガイドレールとなることで、2段目は前方に飛翔する。ただし、2段目が1段目から完全に分離すると、2段目に独立した減速落下機構を搭載しなければならないことや、2段目の挙動を正確にシミュレートすることが現状不可能であることから、本機体では2段目が1段目から完全に分離しない構造となっている。具体的には、前述の半ネジ長ボルトの頭部分に2段目の上部エンジン受けが引っかかり、それ以上2段目が飛翔するのを阻止する構造となっている。2段目は最大で約100mm前方に飛翔する構造になっている。

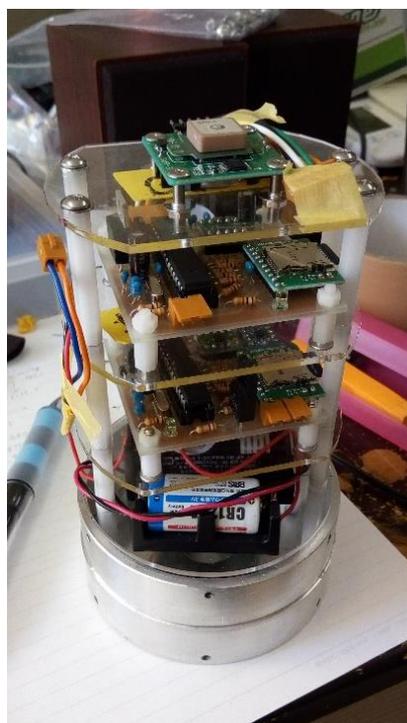
図 4 電装基板及び基板台

図 4 に電装基板及びその固定台の外観を示す。なお、一番下の金属部品は図 2 及び表 2 に示した部品番号 11 のエンジンカップラーである。

基板台には厚さ 2mm のアクリル板 4 枚を使用しており、それらをエンジンカプラー底板の上に POM 製 M3 雄ネジ雌ネジスペーサーを用いて固定している。搭載されている部品は下から、電池、開放基板、GPS 基板、GPS である。本機体で用いた電池は、2 枚の基板への給電用の CR123A2 個と、イグナイターへの給電用の 9V 角電池 1 個である。

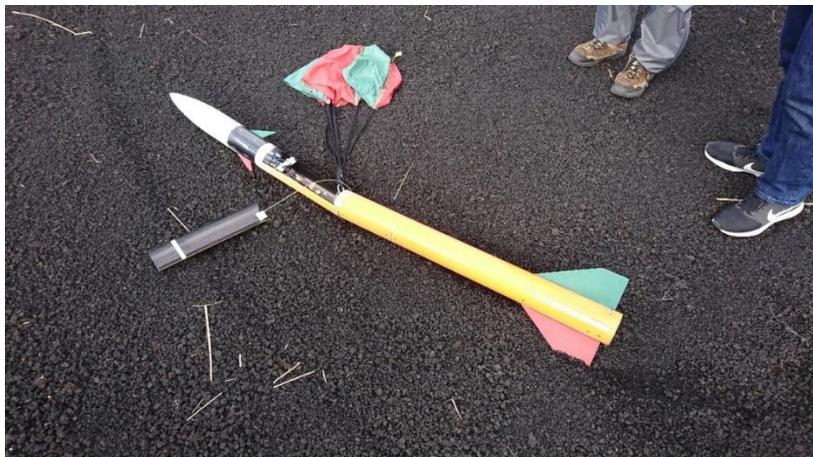
図5 機体回収時の状況

機体の回収状況を図5に示す。

機体全体としては、損傷は落下時の衝撃による塗装のはがれ、チューブの一部破損等のみであった。また、部品の脱落・紛失はフィン固定具をチューブに固定していたボルト2本の脱落のみであった。各部品の損傷状況について表6に示す。

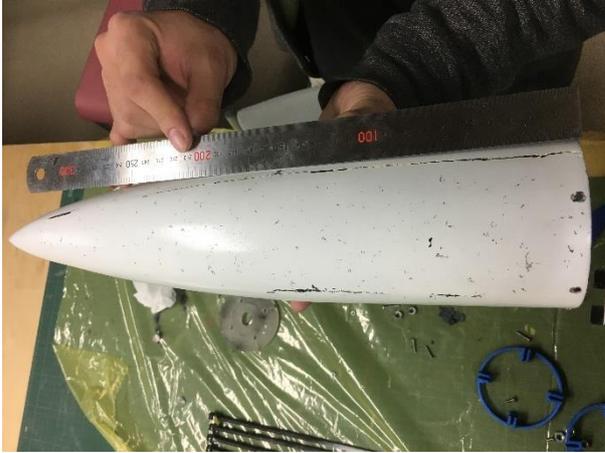
図6 ノーズの損傷状況

ノーズの亀裂については、ノーズの作成方法で半分の部品を二つ合わせて成型する方法を取っていて、その接着面が落下時の強い衝撃ではがれたと考えられる。

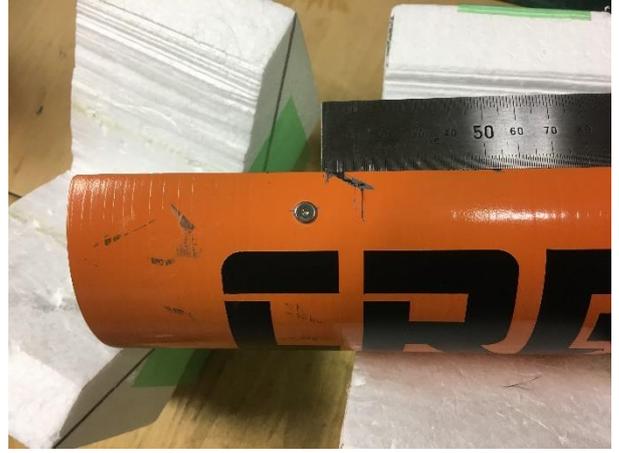
図7 フェアリングの損傷状況

部品名	損傷状況	考えられる原因
ノーズ	下端から上部にかけての亀裂	落下時の衝撃
2段目上部エンジン受け	インサート挿入部の破損	落下時の衝撃
フェアリング	固定具付近に亀裂	飛行時及び開傘時の衝撃
リカバリーチューブ	カプラー固定用の穴の破損	落下時の衝撃
1段目エンジンチューブ	下端に亀裂	落下時の衝撃
1段目フィン(赤)	積層部の一部剥離	落下時の衝撃
各チューブ	塗装の一部剥離	落下時の衝撃
電池ボックス(CR-123A)	一部破損(端子を受ける部分)	開傘時の衝撃

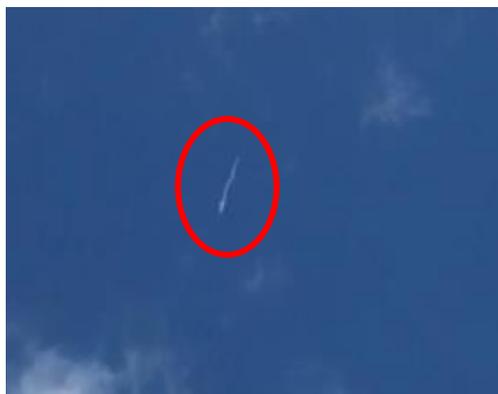
図 10 2 段目の燃焼による白煙(赤丸内の白い筋)

機体は、11/12(日)9時00分に1段目が正常に点火され、離床した。その後機体は正常に飛行し、約8.2秒後に2段目の燃焼を示す白煙の噴出が目視で確認された。さらに、打上約16秒後にフェアリングの開放とパラシュートの開傘が確認された。その後、打上約77秒後に3.1.節に示した地点に落下した。

2 段目の燃焼による白煙を図 10 に示す。

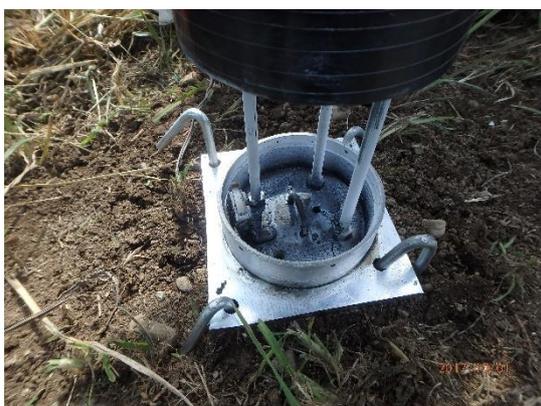
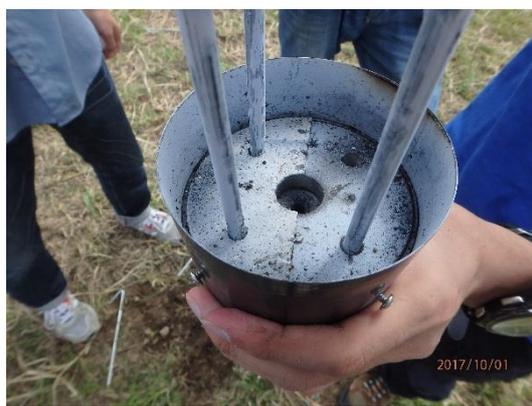
分離したことの判断の根拠とした燃焼試験の結果を図 11~16 に、打上実験直後の機体の状態を図 15, 16 に示す。なお、燃焼試験は2つの条件下で行った。一方は今回の打上で用いたのと同じ 250mm の半ネジ長ボルトを用いたもので、2段目は1段目に見立てた金属カップから本番と同様に点火・燃焼・離床する。他方は 140mm の半ネジ長ボルトを用いたもので、2段目はエンジン点火後も金属カップから全く離れない状態で燃焼する。前者では全体的に白い煤が付着していた(図 11, 12)が、後者では黒い煤が付着していた(図 13, 14)。打上実験直後の機体では白い煤が付着していた(図 15, 16)ため、離床したと判断できる。

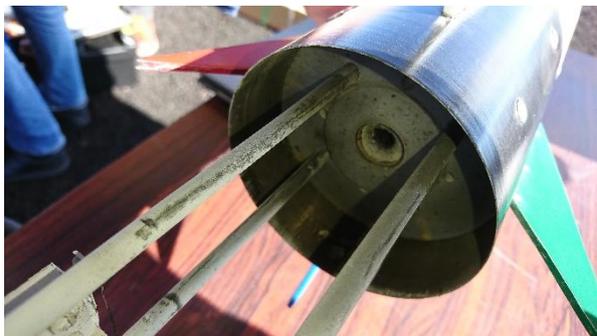
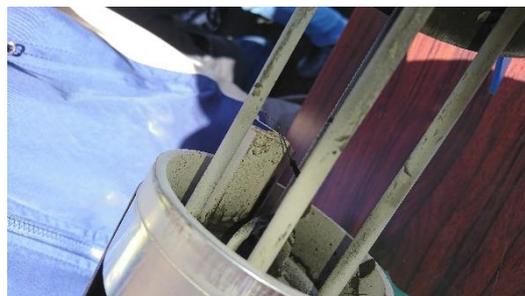
2 段目の点火・燃焼・射出に関しては、電装によるログが全く取れていないためタッチセンサーのデータによる裏付けはできないが、飛行時、回収時及び機体検分時の状況証拠より全て正常に行われたと考えられる。点火・燃焼については、飛行時の目視による白煙の確認、回収時及び検分時のエンジン燃焼による臭い、1 段目最上部のカプラーに付着した煤等から明らかである。射出(2 段目が 1 段目から離床すること)については、回収時にリカバリーチューブに 2 段目燃焼による白い煤が多く付着していたこと、回収時に 2 段目チューブが 1 段目最上部カプラーから外れていたこと、2 回の燃焼試験の際の煤の付着状況(以下の図 11~14 参照)との一致不一致等から正常に行われたと推定される。
