第 12 回能代宇宙イベント報告書

東京工業大学 CREATE C-18K プロジェクト

2016 年 12 月 20 日

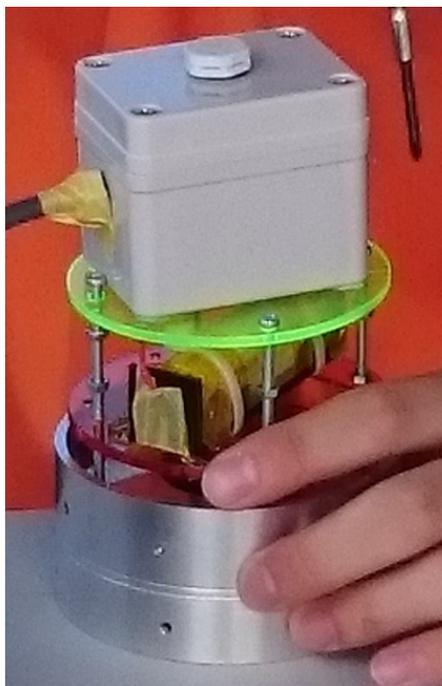
図 2.6 水密ボックスと LiFe 電池

C-18K の電装は水密ボックス内に基板と電池が搭載される予定だったが直前の動作試験で電流が足りずにサーボモータが動かなくなったので急遽 LiFe 電池に変更した。そのため水密ボックス内に電池が入らなくなり水密ボックスの外に出す

ことになった。水密ボックスには水密性を保ちつつ内外の気圧差をなくすための通気弁とボックス外へコードを出すための水密弁が取り付けられている。(図 2.6)

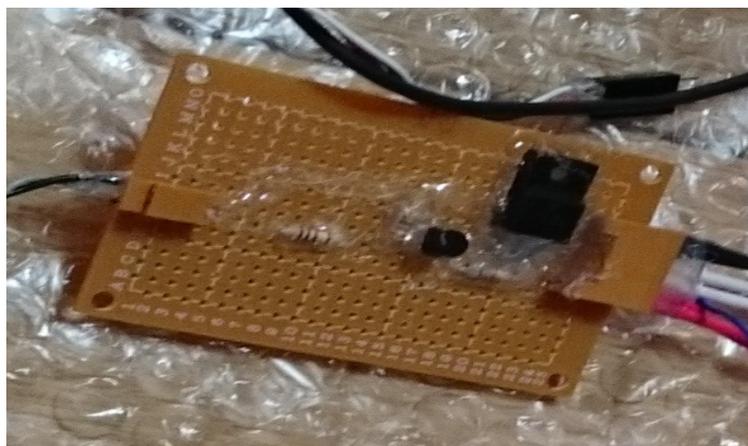
図 2.7 モデルロケット用イグナイターの点火用基板

二段目モデルロケット点火用の基板も加工設備の不調でボックス内に収まるサイズで作ることができず、こちらも水密ボックス外に出ることになった。(図 2.7)
