# 第 11 回伊豆大島共同打上実験報告書

東京工業大学 CREATE C-23J

2016 年 12 月 20 日

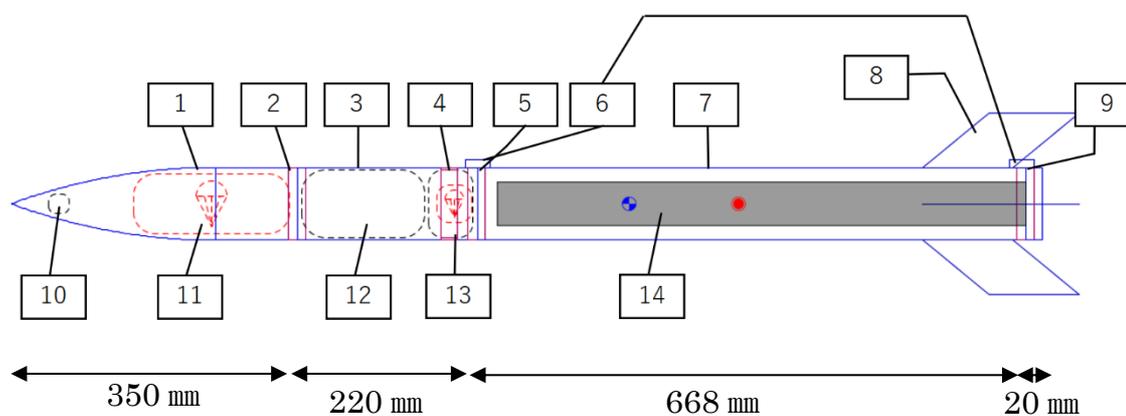
図 1 機体寸法・概要

機体全長	1258mm
機体外径	92mm
乾燥重量	2491g
充填時重量	2898g
予想最大到達高度	621m
機体色	紅色

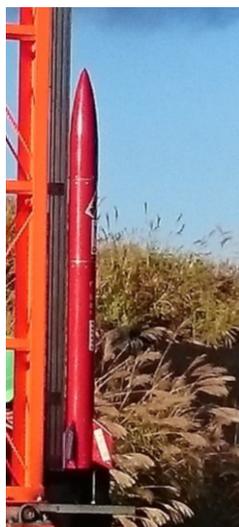
図2 機体外観

番号	名称	概要
1	ノーズ	126.7g CFRP 製 長さ 350 mm
2	ノーズカプラー	152g アルミ製(A5056) 寸法は図 2-1-3
3	ボディ	228g GFRP 製 長さ 220 mm
4	電装カプラー	アルミ製(A5056) 寸法は図 2-1-4

5	上部エンジン受け	92g アルミ製(A5056) 寸法は図 2-1-5
6	ランチラグ	M5 ねじ 超極低頭
7	エンジンチューブ	684.8g CFRP 製 長さ 668 mm
8	フィン	約 15g CFRP・合板製の 4 枚 寸法は図 4-1
9	下部エンジン受け	99g アルミ製(A5056) 寸法は図 2-1-6
10	分離機構	60g ばね 3D プリンタ部分 は PLA 製
11	機体用パラシュート	150g
12	電装部分	80g
13	CanSat	搭載せず(0g)
14	エンジン	充填前:925g 充填時:1292g 燃焼終了後:885g  Hyper TEK J250

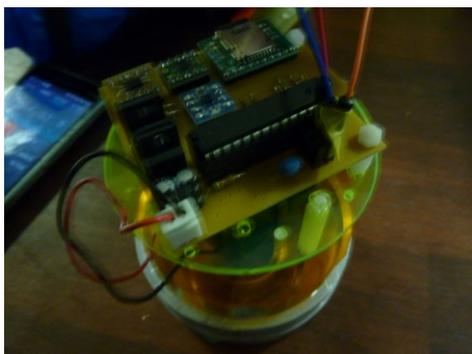
図3 電装部外観

搭載したセンサー	検知するもの
MPU-9250	(3軸加速度、3軸ジャイロ、3軸地磁気)
ADXL-375	(3軸加速度)
LS-25H	(気圧)

以上のセンサーから Arduino を用いてデータを取得し microSD カードに保存をする。

また取得したデータを用いて開放機構を作動させることを同マイコンで行う。具体的には加速度センサーによって合計 2G 以上の加速度を 2 秒間検出し続けた時の 2 秒前を離床時刻とし、そこから気圧が 1 秒低下し続けた時に機体の高度が低下し始めたと判断して開放させる。離床時刻から 20 秒後に強制的に開放する仕組みをとっている。

電源には CR123A を用いた。

また、開放しなかった理由については離床時に基盤部分と開放機構を結ぶコネクタが損傷してしまったこと、プログラムを動かす上で重要なセンサーが正常に動作しなかったこと、開放手順は正常に行ったものの構造上で引っ掛かってしまったことなどあらゆる可能性が考慮できるが、この中で有力な理由と言えるようなものが見当はつかなかった。次回以降は地上との通信など、このような場合でも原因を究明できるような仕組みを整えていきたい。
